Aprobado definitivamente por el Excmo.  
Ayuntamiento Pleno, en la fecha que más  
abajo se indica.

## NIVEL DE PROTECCIÓN ESTRUCTURAL

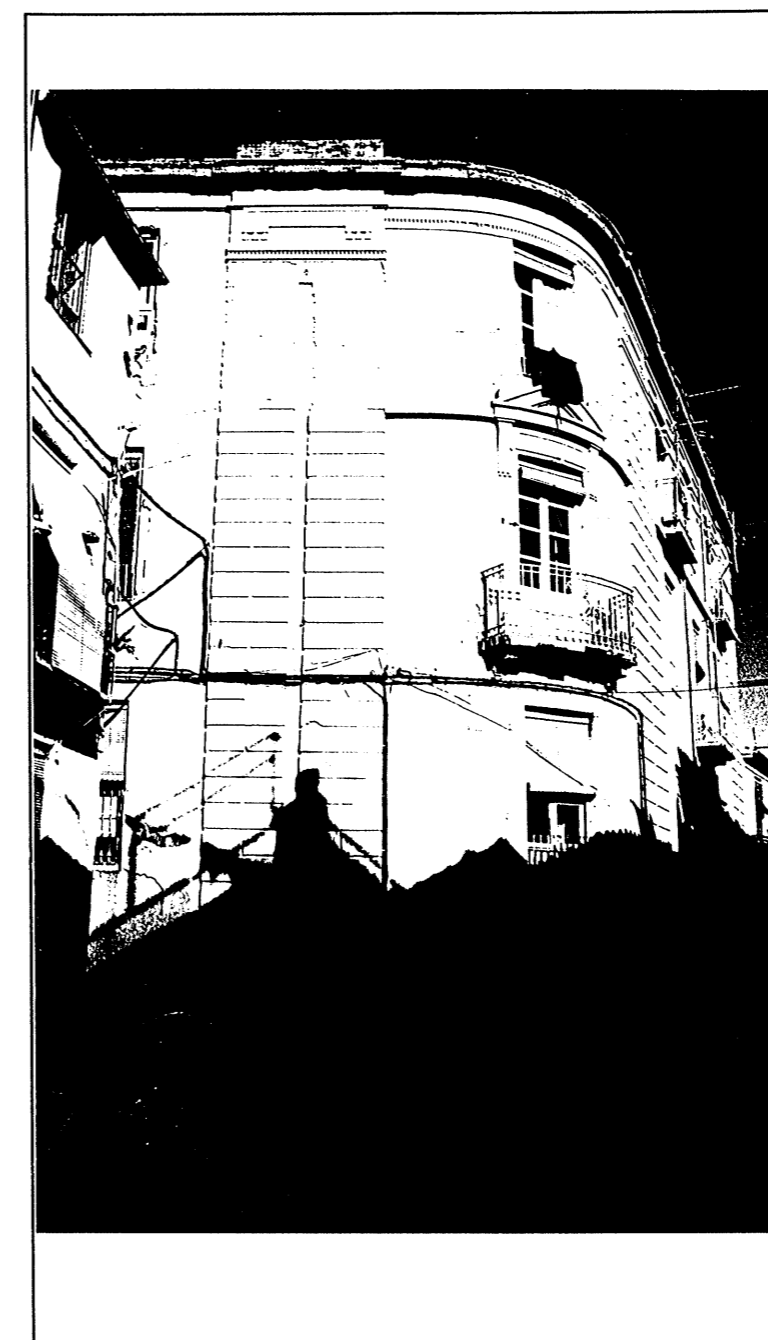
<b>DENOMINACIÓN:</b>	<b>TIPO:</b> Arquitectura Civil
<b>LOCALIZACIÓN:</b> c/Almendros Aguilar, 15-17 c/v a c/Jesús	<b>SUBTIPO:</b> Residencial

La fachada requiere una intervención urgente ya que ha empezado a desprenderse el revoco.

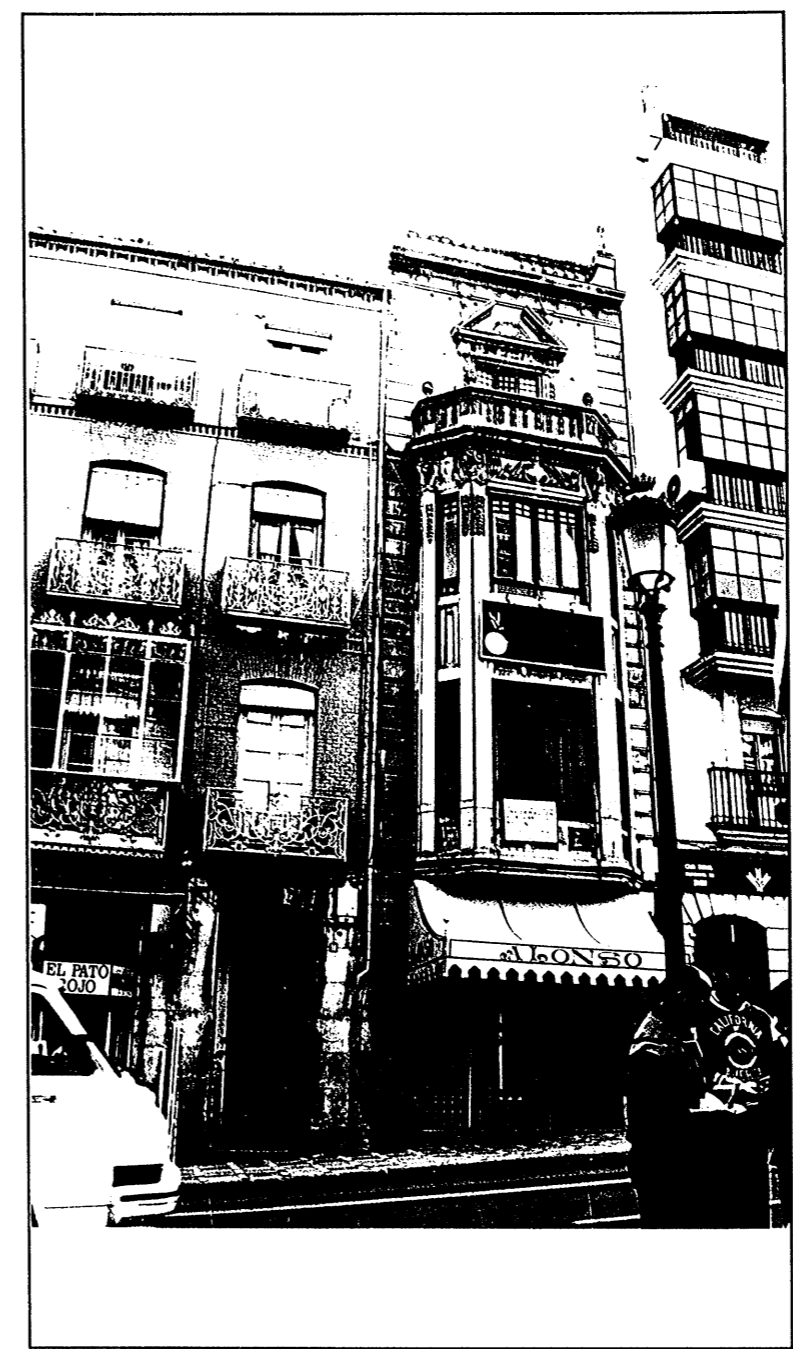
<b>DENOMINACIÓN:</b>	<b>TIPO:</b> Arquitectura Civil
<b>LOCALIZACIÓN:</b> c/Bernabé Soriano, 8	<b>SUBTIPO:</b> Residencial

Está desocupada salvo el local de la planta baja. Necesita una intervención urgente, sobre todo de la fachada.

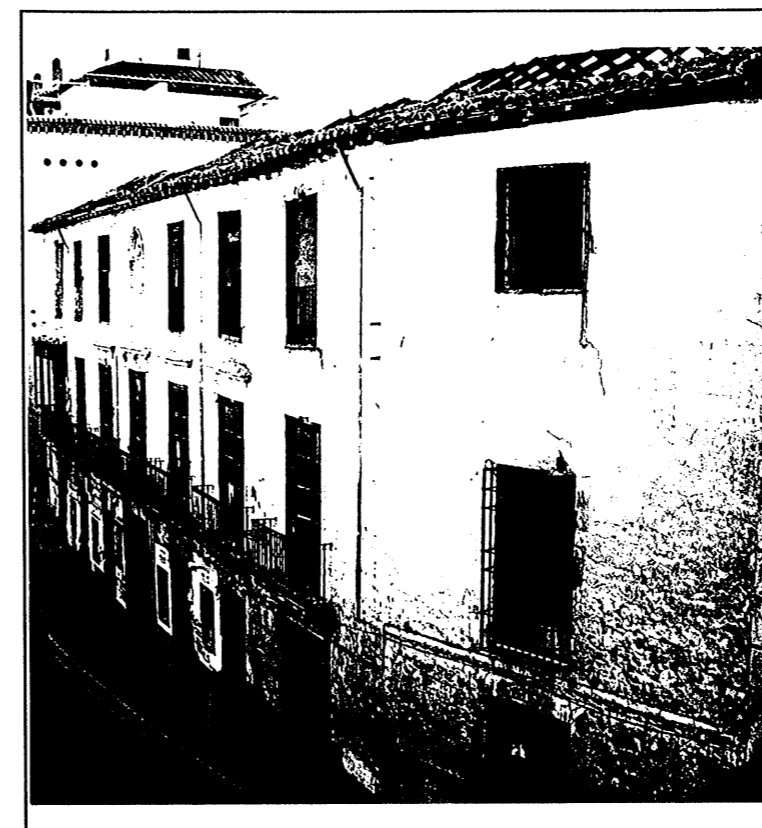
<b>DENOMINACIÓN:</b> PALACIO DE LOS CONDES DE CORBULL	<b>TIPO:</b> Arquitectura Civil
<b>LOCALIZACIÓN:</b> c/ Carrera de Jesús, 13 c/v. a Jimenez Serrano	<b>SUBTIPO:</b> Residencial

Antiguo palacio actualmente vacío y en mal estado de conservación. La cubierta se apoya en pares de madera podridos en parte, y los muros de la última planta presentan grietas importantes. En planta primera se han demolido los tabiques acumulándose los escombros sobre el forjado. En las fachadas al patio se aprecian humedades.

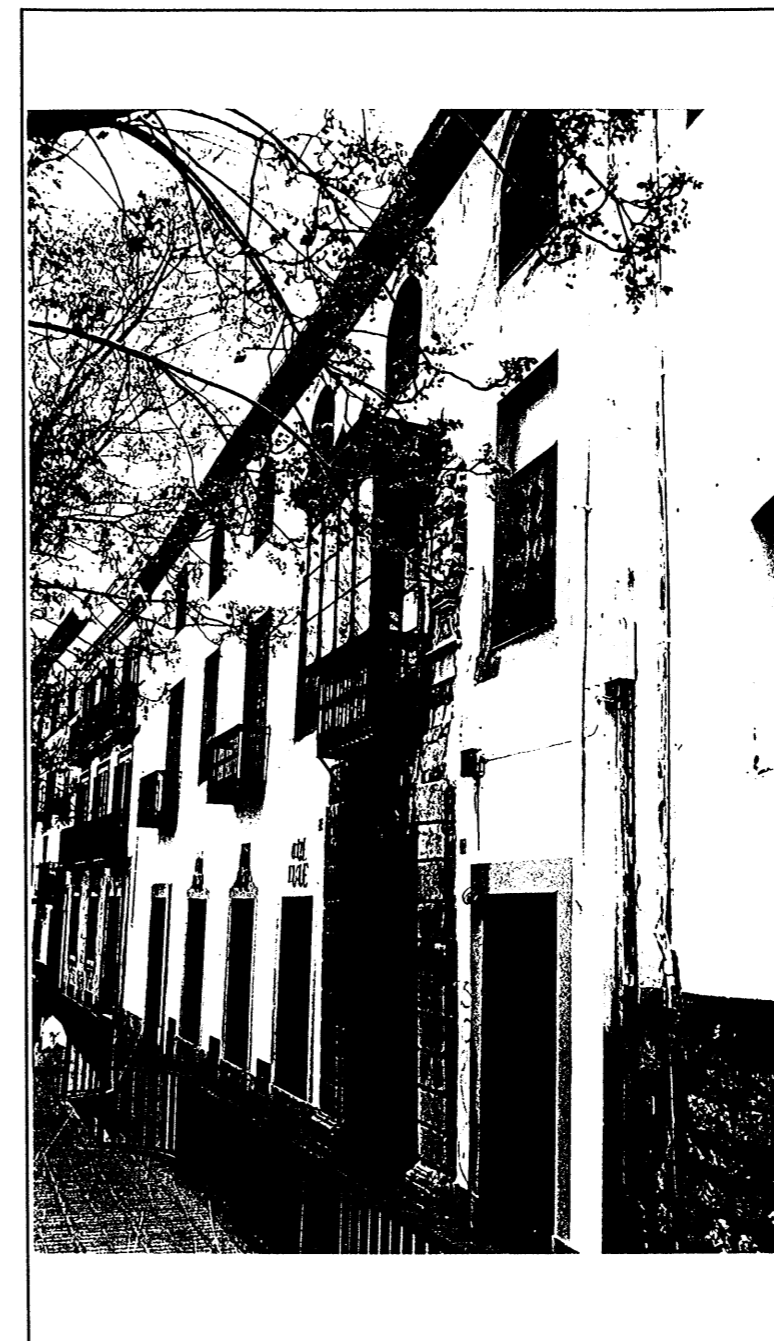
<b>DENOMINACIÓN:</b>	Arquitectura Civil
<b>LOCALIZACIÓN:</b>	Carrera de Jesús, 23
<b>TIPO:</b>	Residencial
<b>SUBTIPO:</b>

El edificio es de 3 plantas, organizado alrededor de un patio central porticado, con columnas y viguería de madera (muy deteriorada), al estilo de las casas señoriales de Jaén. La escalera es de dos tramos y conduce a la planta noble, en la que se conserva la galería perimetral (aunque desvirtuada) desde la que se accede a las distintas dependencias. La pieza más notable es el Salón de Baile, al gusto del siglo XIX, donde se conserva una reducida colección pictórica.

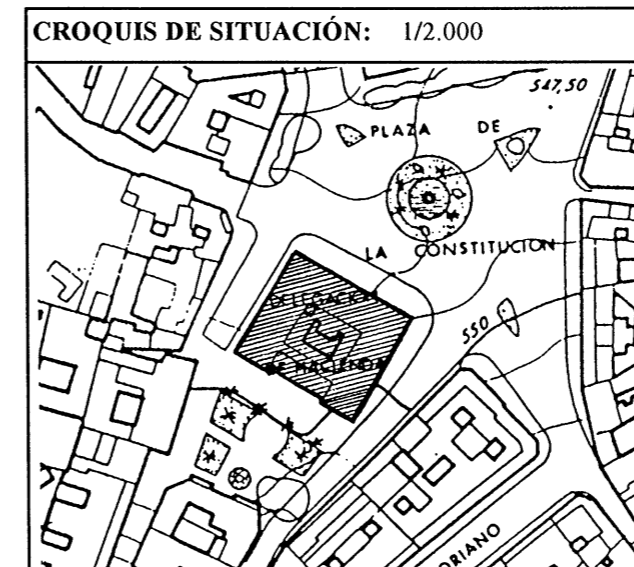
<b>DENOMINACIÓN:</b> DELEGACION DE HACIENDA	<b>TIPO:</b> Arquitectura Civil
<b>LOCALIZACIÓN:</b> Plaza de la Constitución, 2	<b>SUBTIPO:</b> Administrativa

El estado de conservación es bueno.

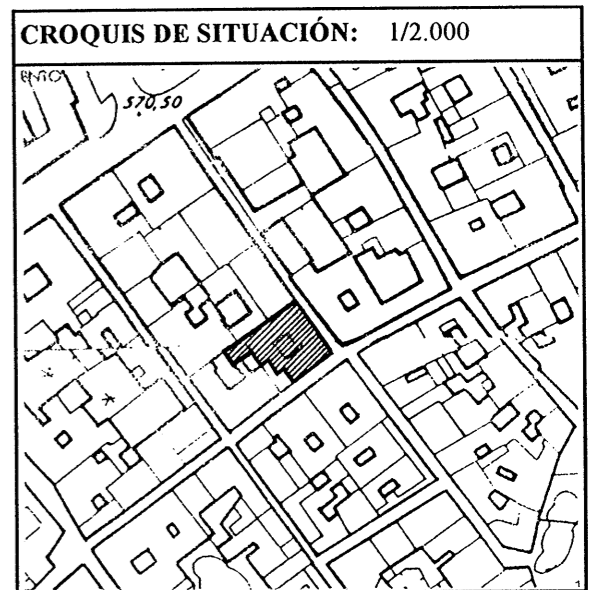
<b>DENOMINACIÓN:</b>	<b>TIPO:</b> Arquitectura Civil
<b>LOCALIZACIÓN:</b> c/ Francisco Coello, 14 c/v. a Príncipe Alfonso	<b>SUBTIPO:</b> Residencial

El edificio requiere obras de conservación y de reparación en fachadas y cubierta. El interior no se ha podido visitar por lo que no se ha podido evaluar su estado de conservación.

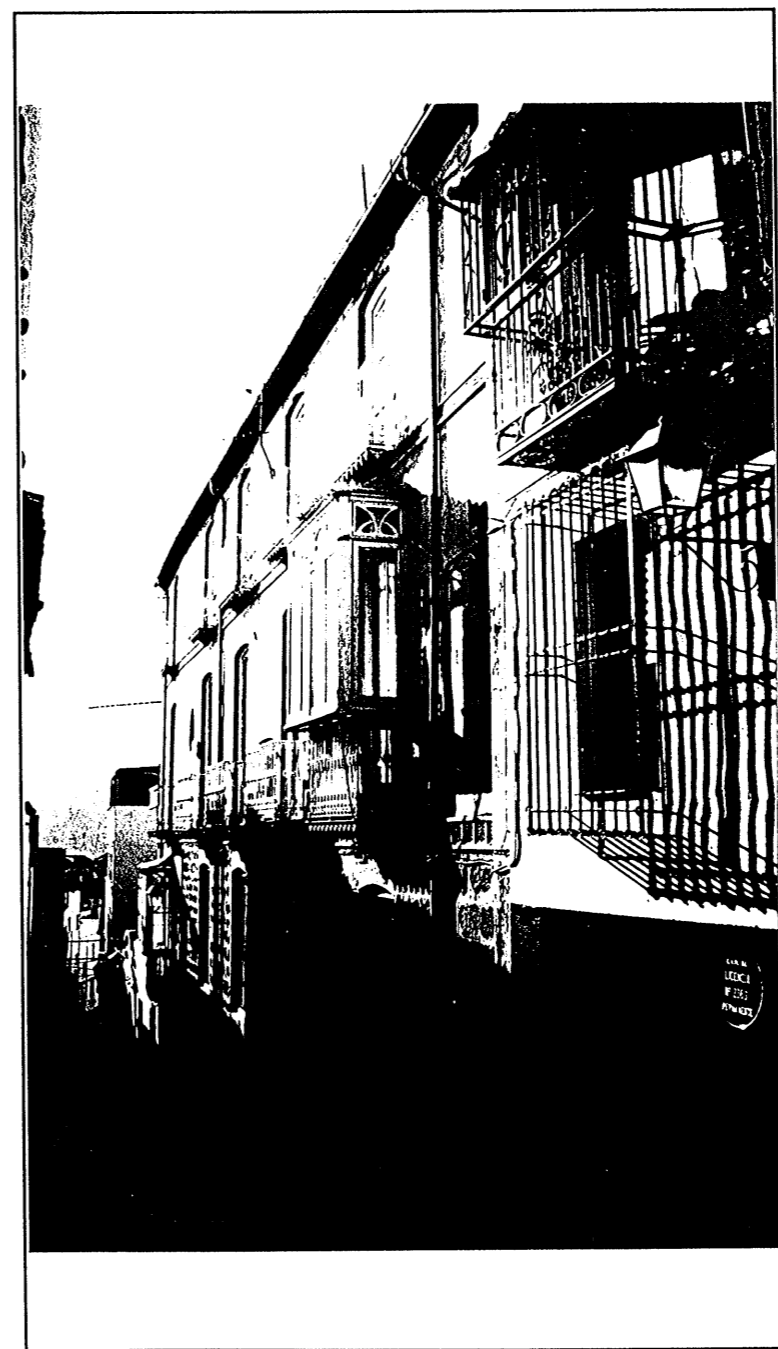
<b>DENOMINACIÓN:</b>	<b>TIPO:</b> Arquitectura Civil
<b>LOCALIZACIÓN:</b> c/ Las Peñas, 4	<b>SUBTIPO:</b> Residencial

Se encuentra en aceptable estado si bien el exterior requiere obras de mantenimiento.

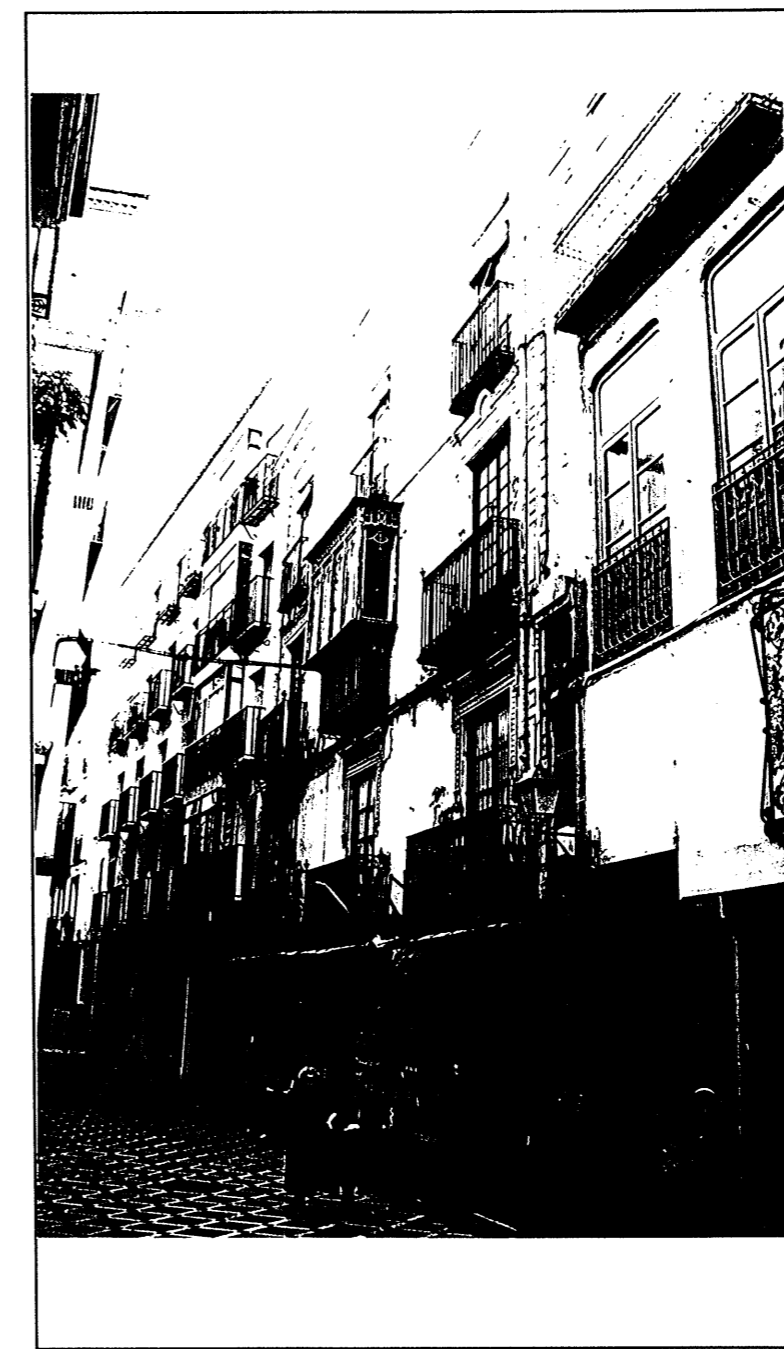
<b>DENOMINACIÓN:</b>	<b>TIPO:</b> Arquitectura Civil
<b>LOCALIZACIÓN:</b> c/ Maestra, 9	<b>SUBTIPO:</b> Residencial

El edificio esta muy deteriorado y precisa una intervención urgente de reparación de la fachada exterior.

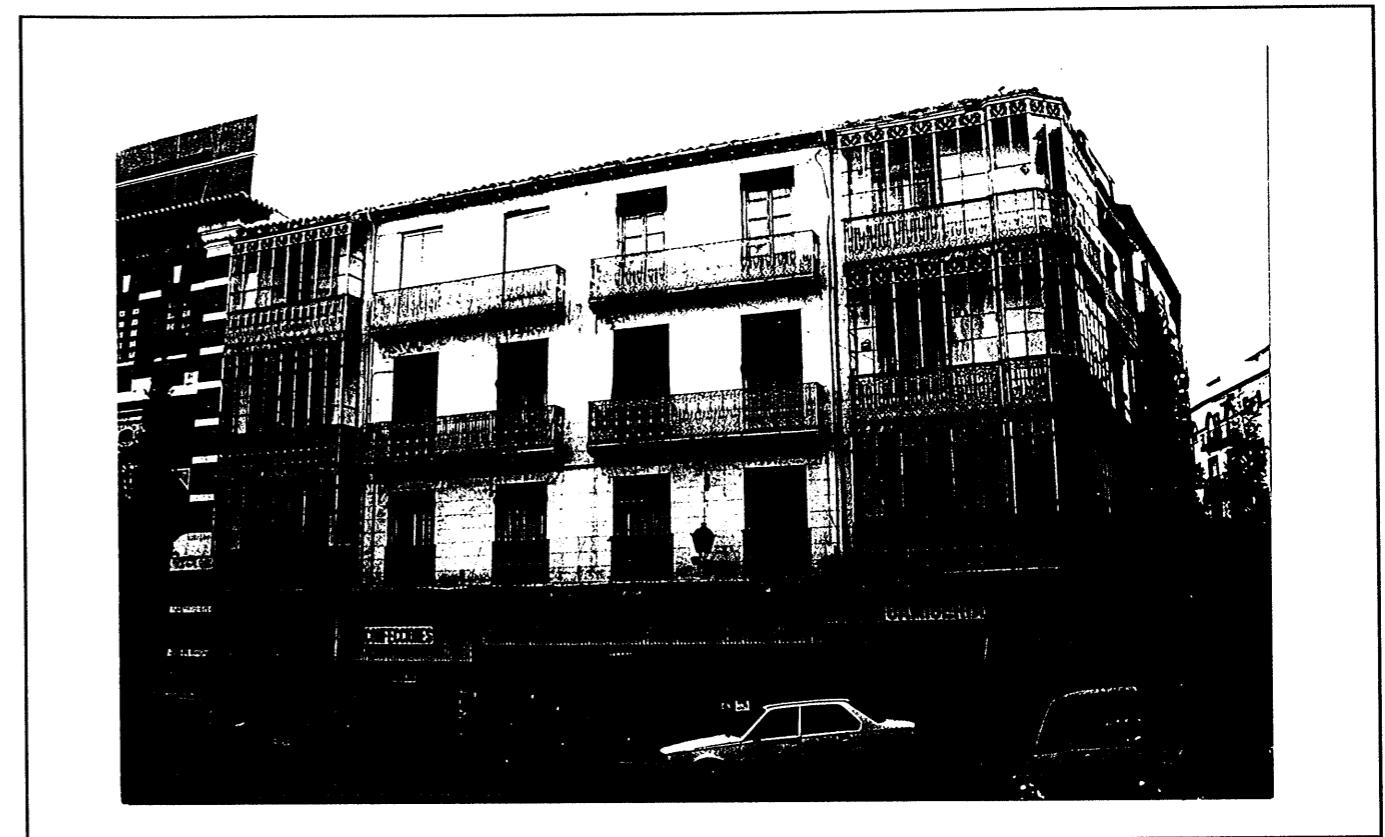
<b>DENOMINACIÓN:</b>	<b>TIPO:</b> Arquitectura Civil
<b>LOCALIZACIÓN:</b> c/ Maestra, 22 c/v. a Plaza de la Audiencia	<b>SUBTIPO:</b> Residencial

Declarada en ruina, existe proyecto presentado en el Ayuntamiento que conserva las fachadas y el volumen, aunque se cambia la distribución interior, incluso la posición del acceso al edificio.

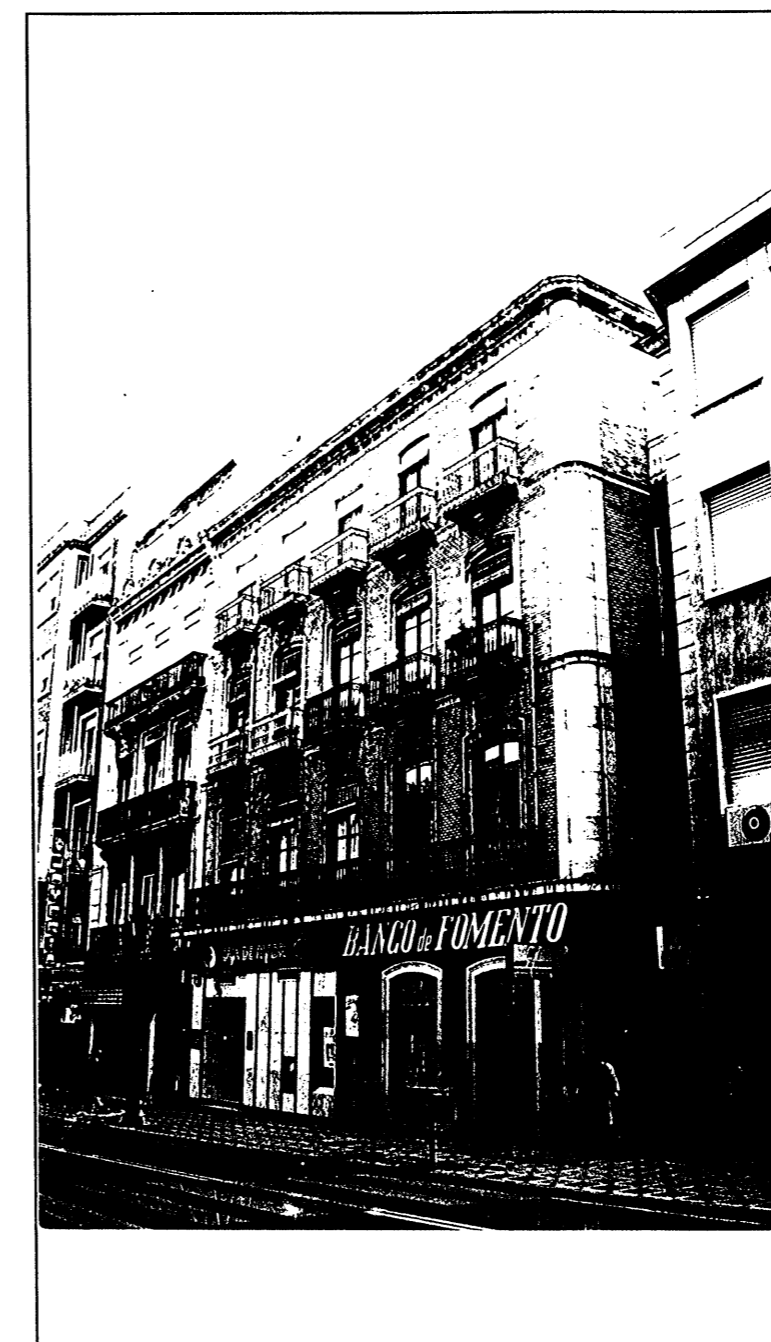
DENOMINACIÓN:	TIPO: Arquitectura Civil
LOCALIZACIÓN: c/ Maria de Molina, 1 c/v. a Bernabé Soriano	SUBTIPO: Residencial

El edificio se encuentra en buen estado, aunque se podría mejorar la entrada para dar mayor amplitud al portal y al primer tramo de la escalera. Necesita reparación de la cubierta y de la zona de trasteros de última planta.

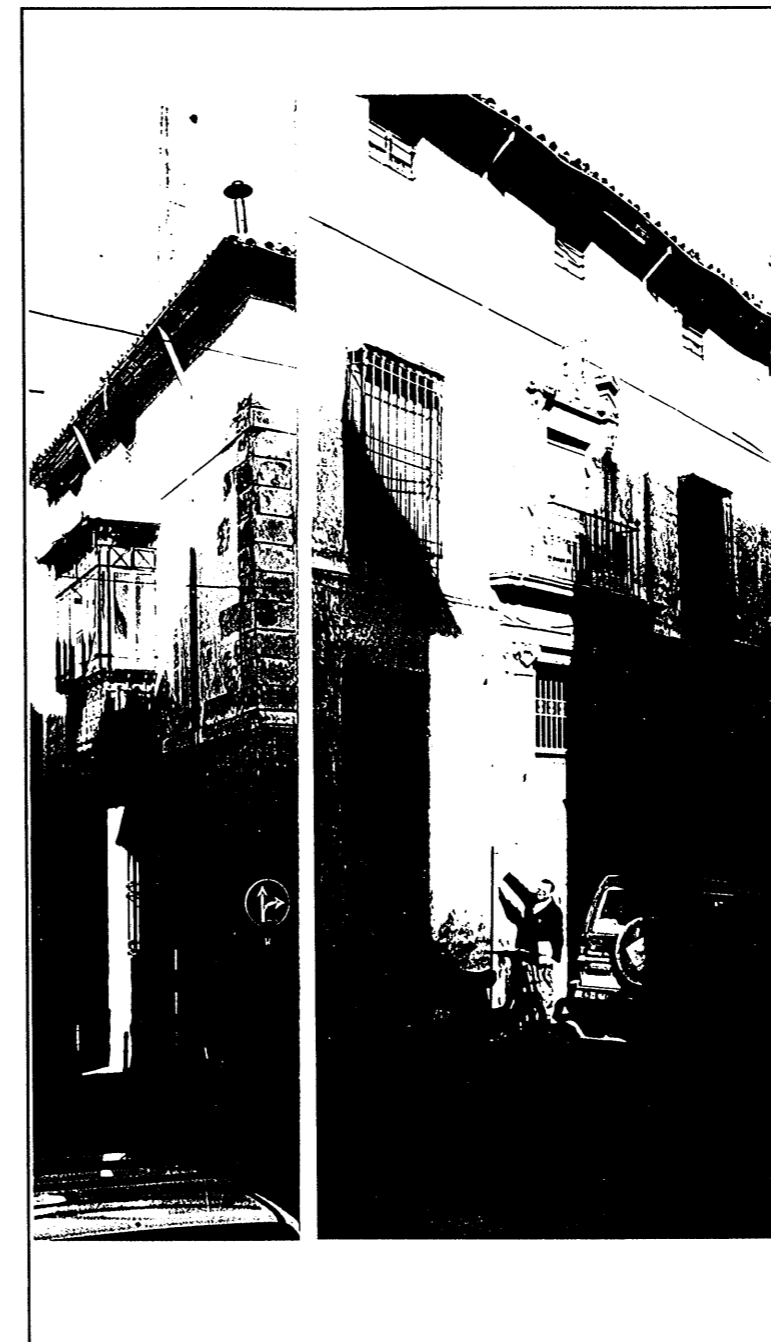
<b>DENOMINACIÓN:</b>	<b>TIPO:</b> Arquitectura Civil
<b>LOCALIZACIÓN:</b> c/ Muñoz Garnica, 15 c/v. a Obispo Aguilar	<b>SUBTIPO:</b> Residencial

Requiere una intervención urgente. Es interesante el esquema tipológico pero habría que reconstruir totalmente el interior.

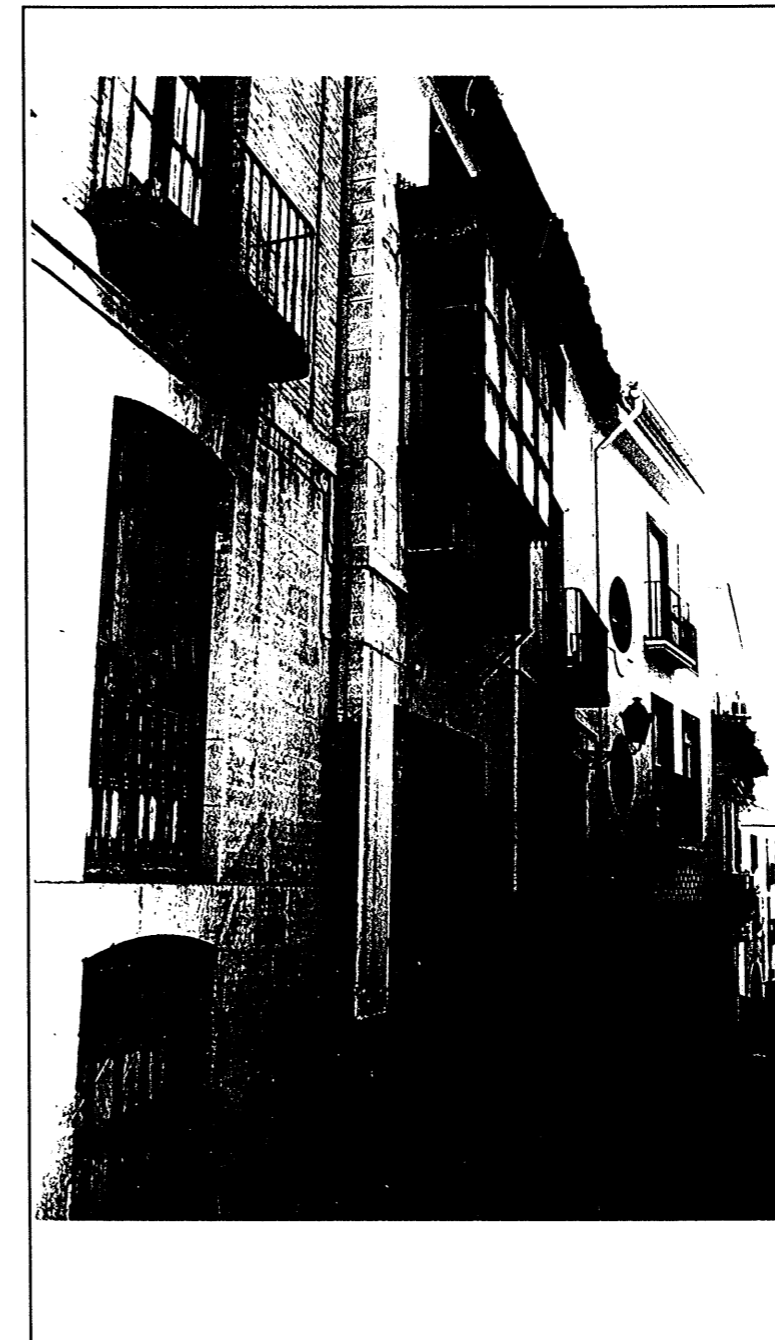
<b>DENOMINACIÓN:</b>	<b>TIPO:</b> Arquitectura Civil
<b>LOCALIZACIÓN:</b> c/ Obispo González, 6	<b>SUBTIPO:</b> Residencial

Aunque no se ha podido visitar el interior, la casa presenta señales de abandono.

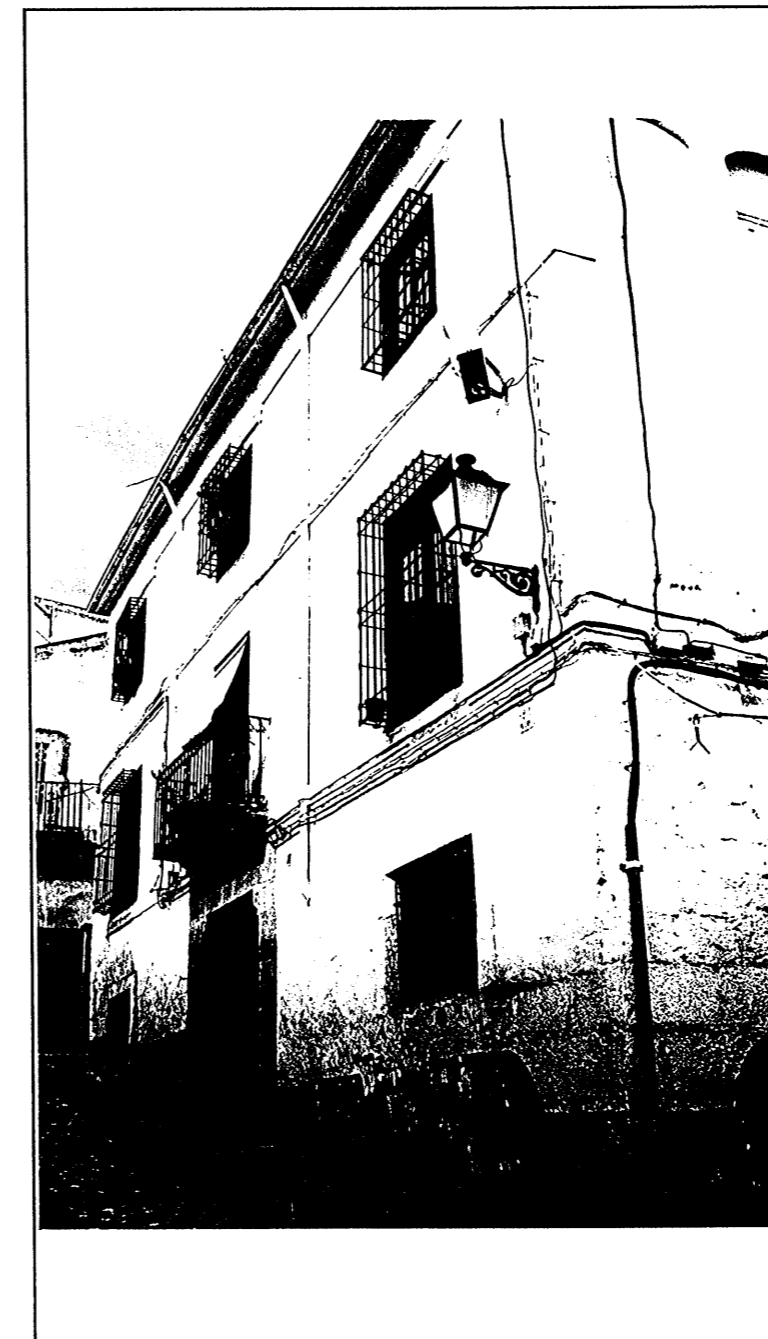
<b>DENOMINACIÓN:</b>	<b>TIPO:</b> Arquitectura Civil
<b>LOCALIZACIÓN:</b> c/ San Andrés, 13	<b>SUBTIPO:</b> Residencial

El edificio, en estado de conservación aceptable, ha experimentado reformas sucesivas que desvirtúan la distribución original. Se podría modificar la posición de la escalera, recuperar la galería y redistribuir el espacio interior.
